**Vladislav KŘIVDA<sup>1</sup>, Ivana MAHDALOVÁ<sup>2</sup>**

**VZNIK NEBEZPEČNÝCH SITUACÍ NA KŘÍŽOVATCE  
S NEVHODNĚ NAVRŽENÝMI STAVEBNÍMI PRVKY**

**ORIGIN OF DANGEROUS CONFLICT SITUATIONS ON INTERSECTION  
WITH INAPPROPRIATELY DESIGNED BUILDING ELEMENTS**

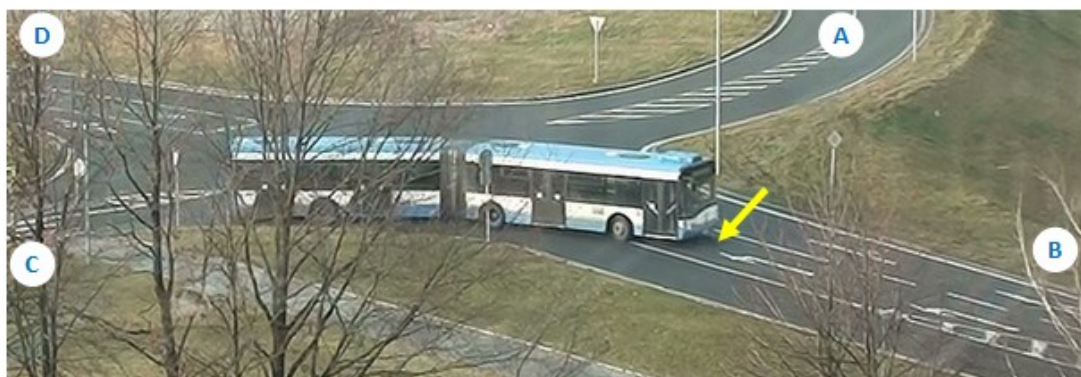
Jako první bude popsáno odbočení vpravo do ramene B. Aby řidič nenajel vozidlem na obrubník nároží, je nucen si dostatečně najet, bohužel však za cenu vjetí do protisměru (viz obr. 6) a také vjetí na dopravní stín ochranného ostrůvku (viz obr. 7). Z dolního záznamu bylo patrné, že řidiči nejen že nenajíždějí na obrubník, ale na vodící čáru (viz obr. 8). Přesto je obrubník v příslušném nároží porušen (viz obr. 9) – vzhledem k tomu, že je porušen pouze jeden díl obrubníku, lze usuzovat, že k jeho porušení mohlo dojít z jiného důvodu než najetím silničního vozidla (např. špatná instalace tohoto dílu).

Obr.6: Najetí autobusu do protisměru (výjezd B)

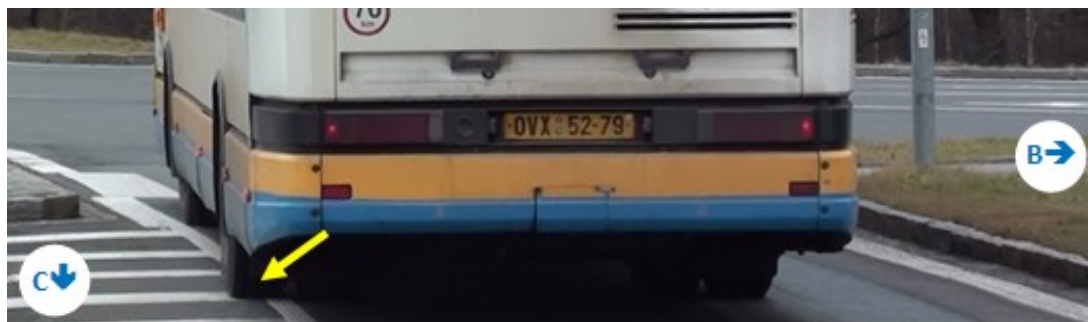
Obr.7: Najetí autobusu na dopravní stín ochranného ostrůvku

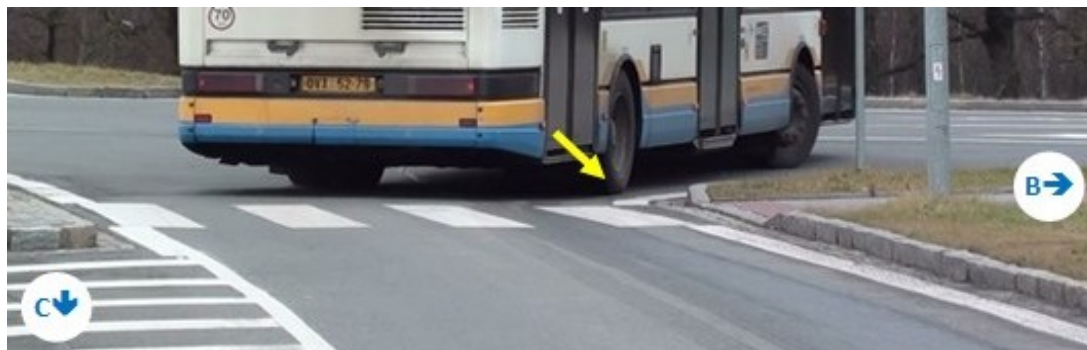
Obr.8: Jízda autobusu v potřebné vzdálenosti od obrubníku

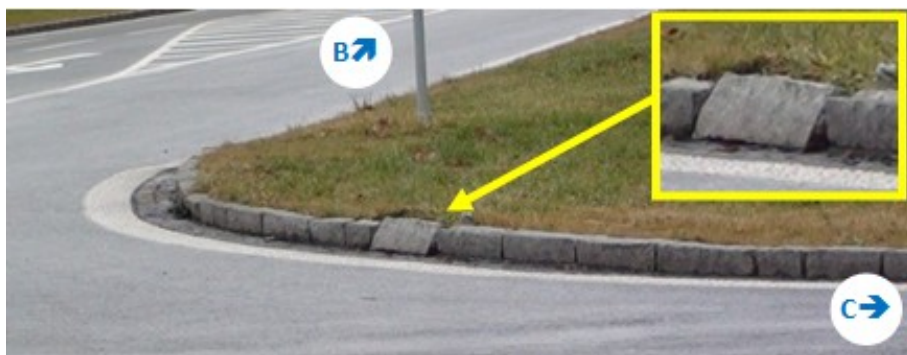
Obr.9: Porušený obrubník nároží (z C do B)

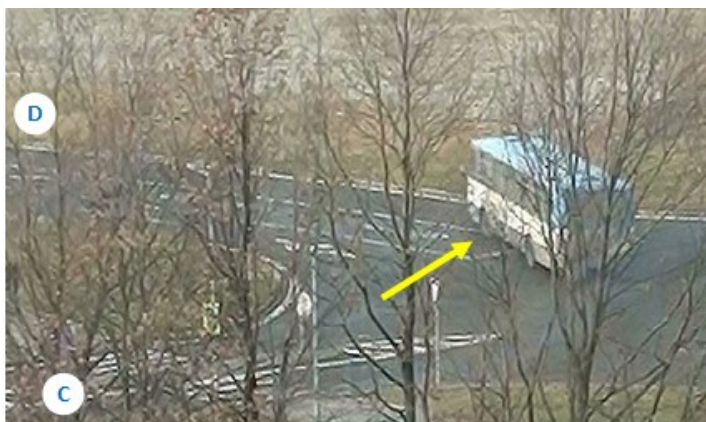
Druhý případ, kdy řidič autobusu najede do protisměru, je případ levého odbočení z ramene C do ramene D. Odbočovací pruh, resp. jeho stopčára je umístěn příliš blízko středu křižovatky a řidiči autobusů při nedostatečném najetí přejezdějí právě přes tento pruh (viz obr. 10). Nutno podotknout, že obdobný problém mají řidiči jízdních souprav jedoucí z ramene A do D (autobusy tímto směrem však nejezdí), kde je však viníkem především nedostatečný poloměr příslušného nároží.

Obr.10: Najetí autobusu do protisměru (výjezd D)

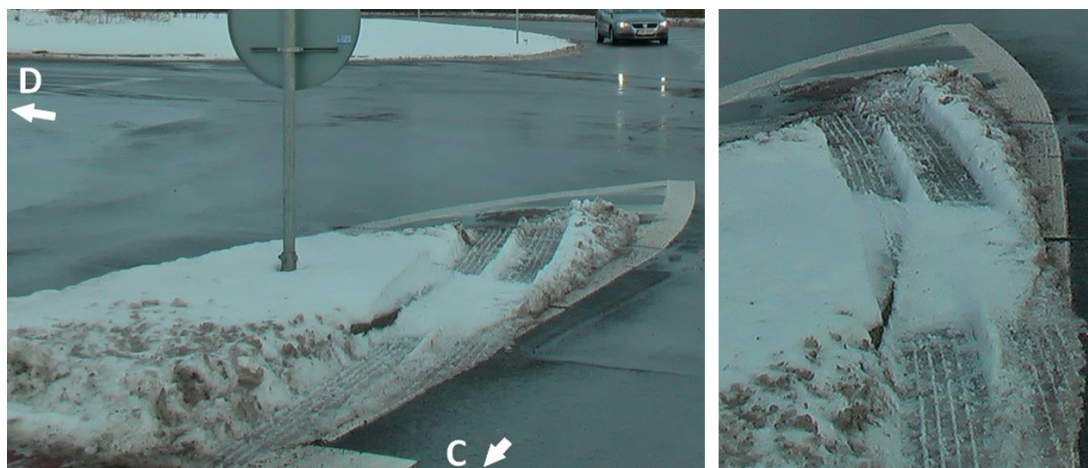
Částečně mají řidiči také problém s ochranným ostrůvkem na rameni C, jak dokumentuje obr. 11 (zde však mohlo dojít k najetí na ostrůvek pouze v souvislosti se sněhovou pokrývkou zakrývajícím ostrůvek).

Obr.11: Stopy po přejetí ochranného ostrůvku

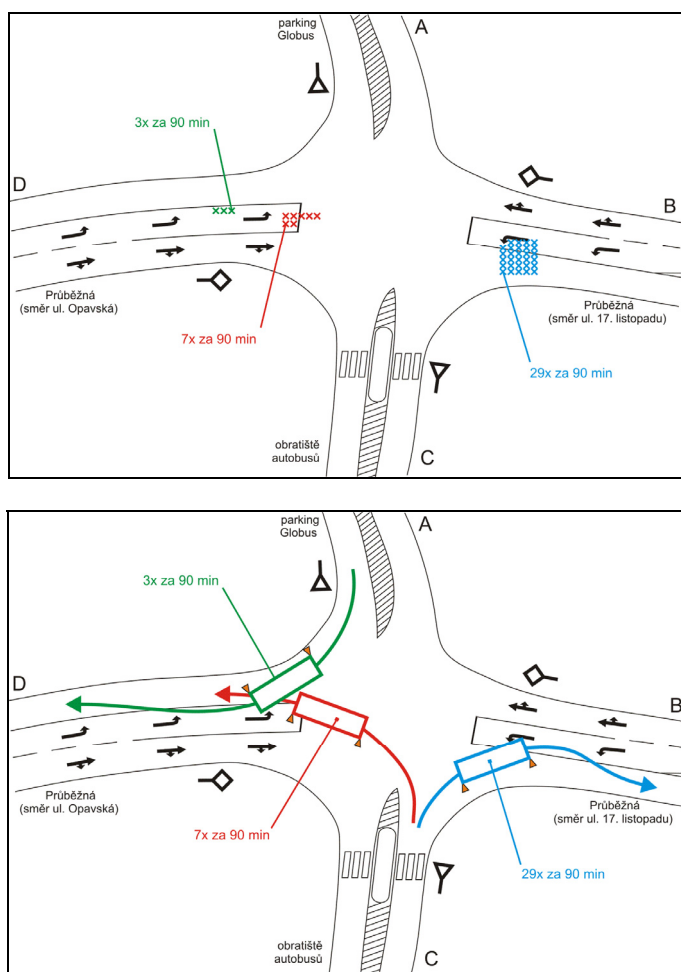
Schéma lokalizace a vzniku výše uvedených konfliktních situací ukazuje obr. 12. Jejich četnosti jsou pak uvedeny v tab. 1.

Obr.12: Schéma lokalizace (nahore) a vzniku (dole) popsanych konfliktních situací

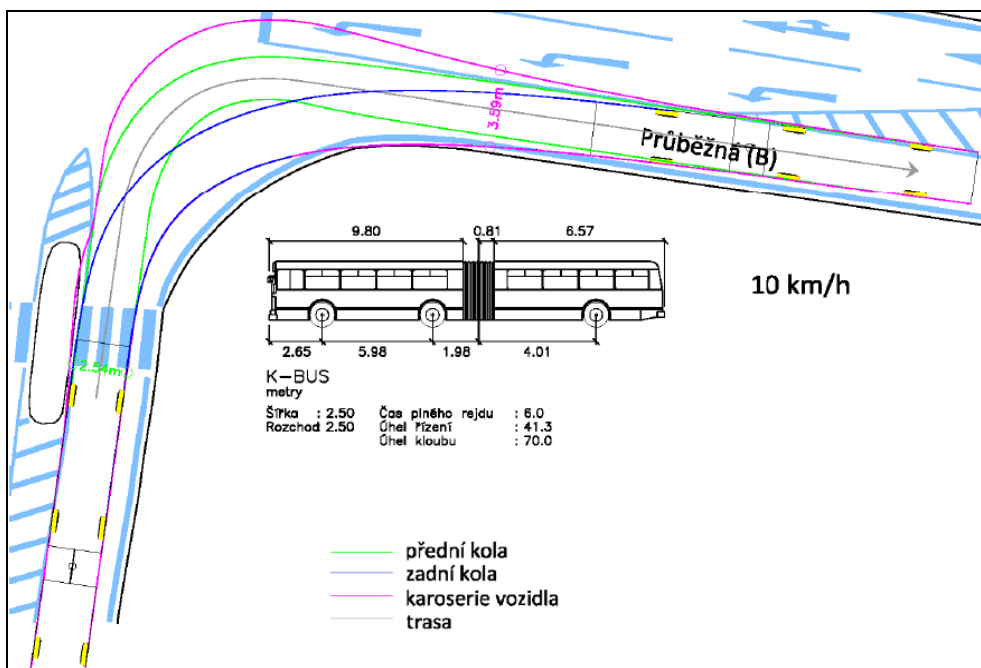
Nejprve bude popsáno pravé odbočení autobusu od obratiště (rameno C) do ul. Průběžné (rameno B), kdy kloubový autobus i přes jízdu v těsné blízkosti ochranného ostrůvku musí najet do protisměru, aby zabránil vjetí na obrubník nároží. Situaci pro rychlost 10 km/h ukazuje obr. 13.

Obr.13: Vlečné křivky při odbočování autobusu vpravo z ramene C do B

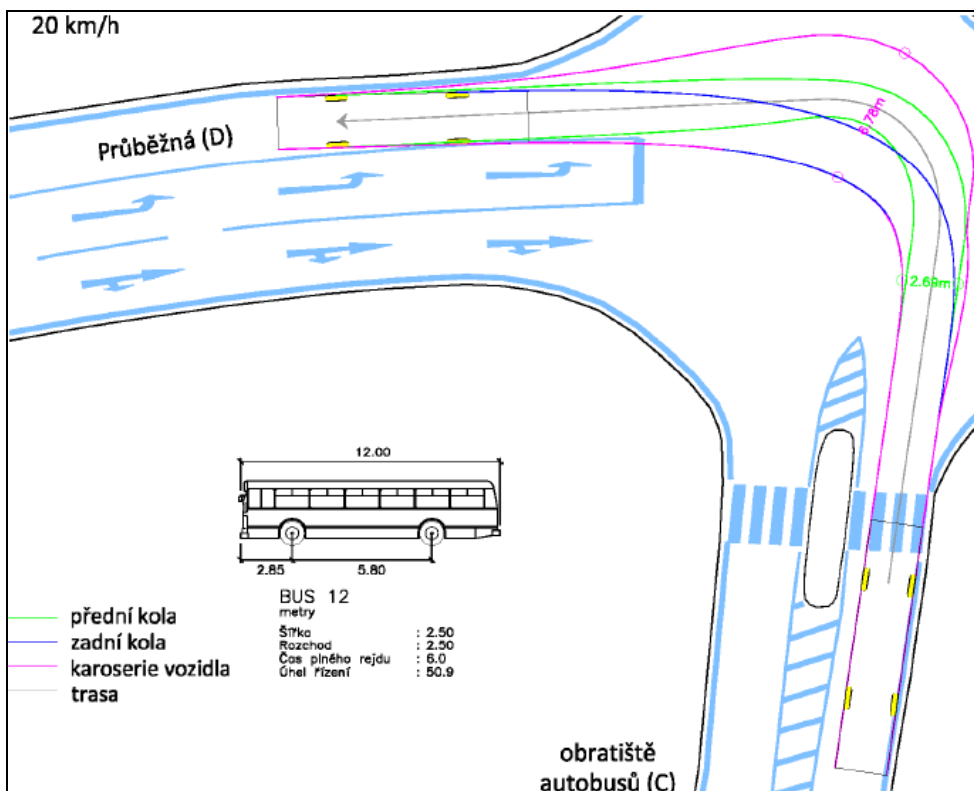
Obdobná situace nastává rovněž při levém odbočení od obratiště autobusů (rameno C) do ulice Průběžné (rameno D), kdy vozidlo najíždí do protisměrného odbočovacího pruhu (viz obr. 14). Řidič vozidla, však má více možností k volbě správné trajektorie a ani při vyšší rychlosti (např. 20 km/h, jak ukazuje obrázek), není najetí do protisměru výrazné.

Obr.14: Vlečné křivky při odbočování autobusu vlevo z ramene C do D

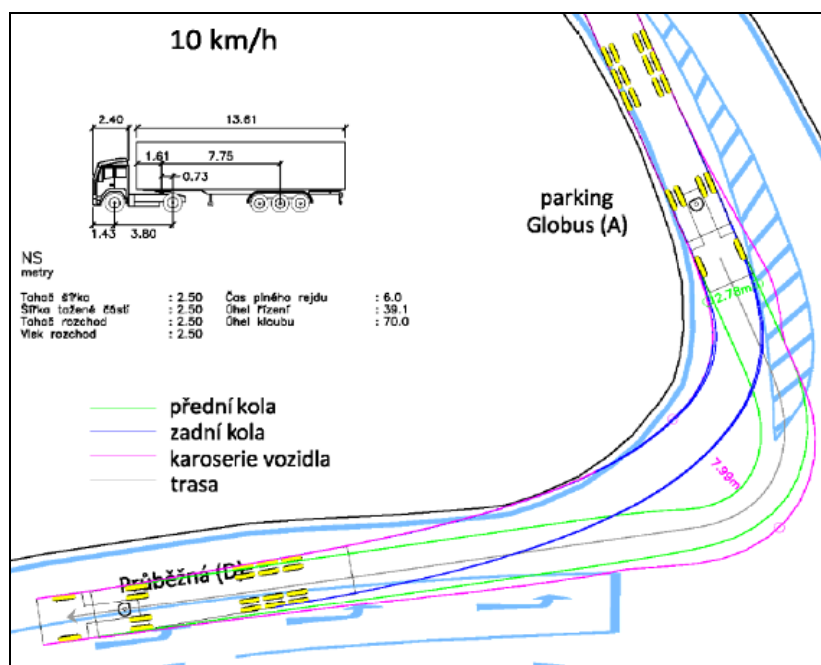
Při pravém odbočení od parkoviště hypermarketu Globus (rameno A) do ulice Průběžné (rameno D) musí řidiči rozměrnějších vozidel jednak najet na dopravní stín na vjezdu do křižovatky a jednak do protisměrného odbočovacího pruhu na rameni D (viz obr. 15). Tuto trajektorii musí volit z toho důvodu, aby zabránil najetí na obrubník nároží a to i při rychlosti 10 km/h.

Obr.15: Vlečné křivky při odbočování jízdní soupravy vpravo z ramene A do D

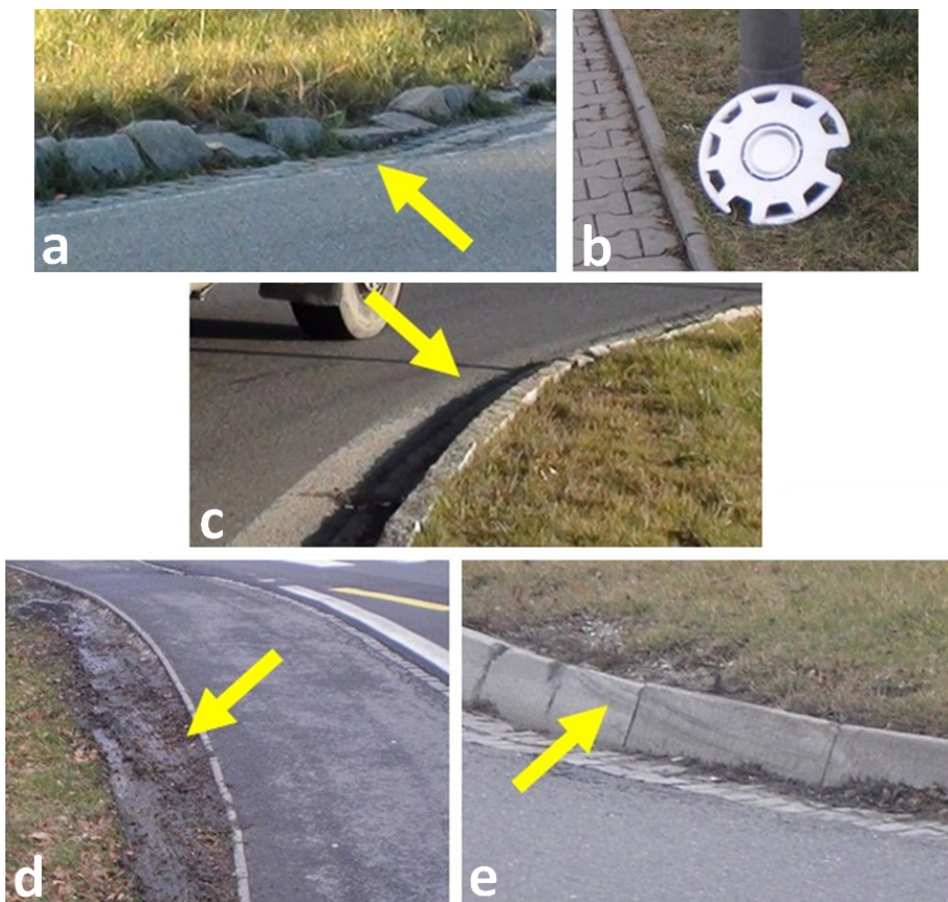
V předloženém textu jsme ukázali příklad monitoringu křižovatky, na které se vyskytují různé identifikační znaky (viz obr. 16), které mohou poukazovat na nevhodně navržené stavební prvky křižovatky. Ne vždy se jedná o ojedinělou situaci (nehoda, poškození vlivem zimní údržby atp.). A právě videoanalýza konfliktních situací může odhalit to, zda k takovým konfliktům dochází pravidelně či nikoli (viz např. také [8] a [9]).

Obr.16: Vybrané identifikační znaky pro zjištění nevhodně navržených stavebních prvků (a – poškozený obrubník; b – poškozený kryt disku kola; c – pojížděním neznatelná vodící čára; d – stopy kol v trávniku; e – stopy od pneumatik kol na obrubníku)
